## Ocena możliwości zastosowania analizy FMEA do identyfikacji uszkodzeń wybranego urządzenia

**Cel pracy:** przedstawienie praktycznego zastosowania metody FMEA na przykładzie wybranego, rzeczywistego urządzenia.

W pracy przedstawiono proces tworzenia formularza analizy przyczyn i skutków wad (Failure Mode and Effects Analysis) na przykładzie nastawnej śruby okrętowej użytej w sterze strumieniowym. Celem przeprowadzania analizy jest określenie wszelkich wad urządzenia w ujęciu funkcjonowania całego systemu, co prowadzi do możliwości ich eliminacji lub udoskonalenia produktu oraz podniesienia ogólnej jakości urządzenia. Ponadto, jej wyniki mogą posłużyć przy tworzeniu nowego produktu. Założono również, że analiza nie będzie skupiała się na zmianach konstrukcji śruby okrętowej, lecz na możliwościach doskonalenia procesu weryfikacji, remontu i eksploatacji.

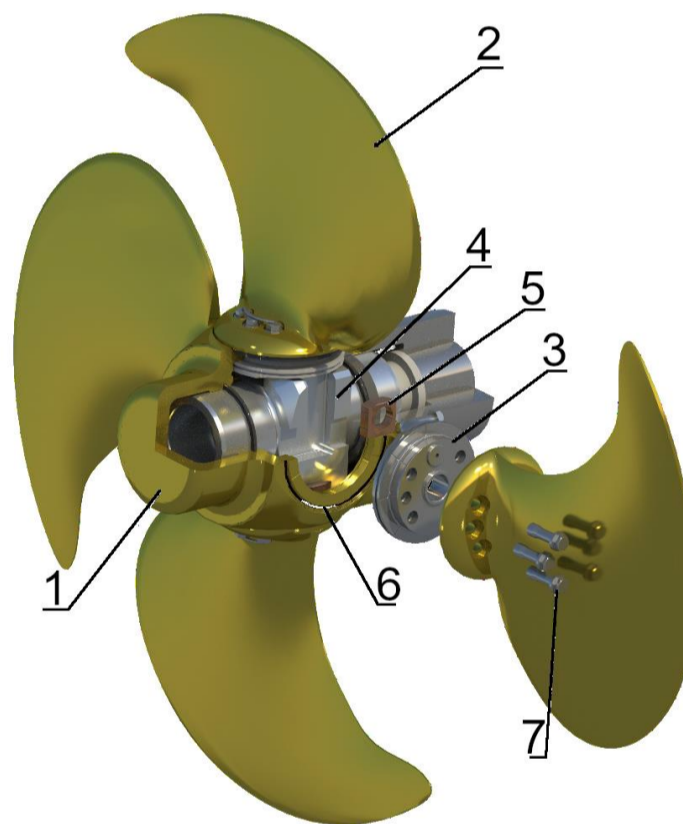
**Rys. 1.** Przekrój nastawnej śruby okrętowej z zaznaczonymi podzespołami:

1 – korpus piasty; 2 – płaty pędnika; 3 – dyski korbowe; 4 – człon przestawczy – wodzik; 5 – kamienie ślizgowe; 6 – pierścienie uszczelniające; 7 – śruby mocujące płaty do dysków korbowych
